### **Angebot zur Orgel in Reichertshofen**

## **Angebot über die Reinigung und Überarbeitung der Orgel in der kath. Kirche Reichertshofen**

*Das Orgelwerk wurde im Jahre 1969 durch die Orgelbaufirma J.G.Schreymacher / München als mechanische Schleiflade mit 17 klingenden Registern errichtet.*

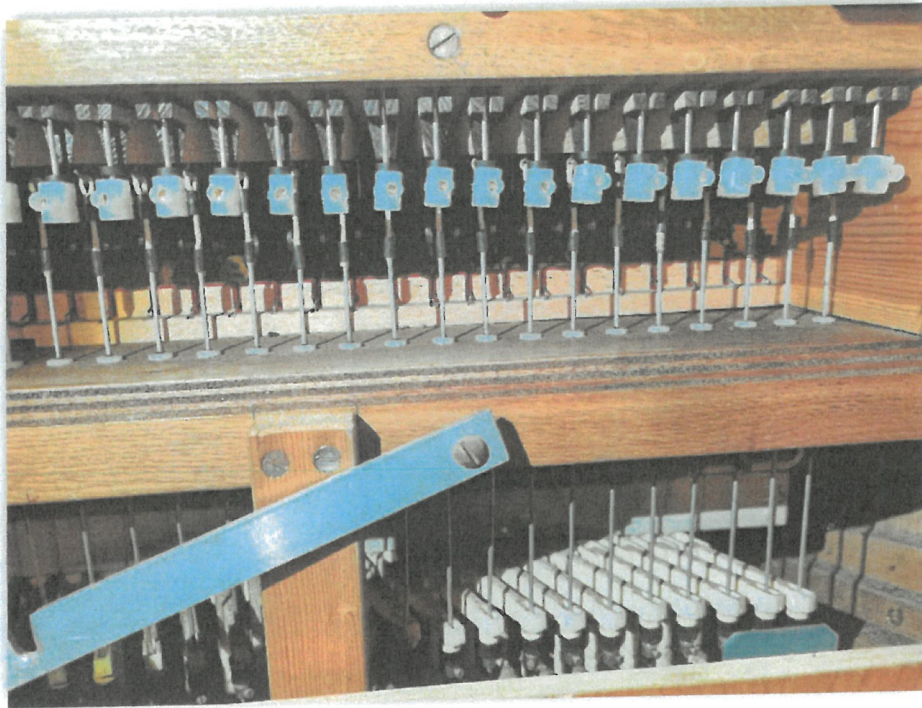
Windladen: Die Windladen funktionieren derzeit störungsfrei. Durchstecher oder undichte Schleifendichtungen im größeren Maße wurden nicht festgestellt. Die 142 verbauten Kunststoffpulpeten in den Windladen sind ausgespielt und undicht, was durch Windgeräusche wahrzunehmen ist.

*Das Pfeifenwerk steht auf sogenannten Schleifladen, welche rein mechanisch angesteuert werden. Die Windladen arbeiten derzeit zuverlässig. Die Pulpeten dichten die Abzugsdrähte allerdings nicht mehr sauber ab. (Zudem müssen die Bälge neu beledert werden). Daher müssen die drei Windladen komplett ausgebaut werden. (siehe Bild 1)*

Bild 1 – Blick in die Windlade des I. Manuals.

- Abklemmen der gesamten Ton- und Registertraktur von den Windladen; Demontage der Windladen und Mitnahme dieser zur weiteren Überarbeitung in unsere Werkstatt.
- Abnehmen und Reinigen der Pfeifenstöcke: Die Stöcke werden zuerst mit dem Staubsauger abgesaugt, die Verführungen mit Pressluft ausgeblasen. Anschließend werden diese gründlich abgewischt.
- Durchsicht und Kontrolle der Pfeifenraster; Reparatur defekter Raster.
- Durchsicht der Windladen und Stöcke auf evtl. vorhandene Risse, ggf. Ausleimen dieser mit kanadischem Fischleim.
- Reinigung und Überprüfung der Schleifenbahnen; Nachjustierung der Schleifenlochungen; falls notwendig werden die Schleifenbahnen geglättet.
- Überprüfung und Austausch von defekten Schleifendichtungen *max. 5%* (hier wurden die Dichtringe als Teleskophülsen ausgeführt)

- Ausbau aller 142 Schenkelfedern in den Windladen; Durchsicht aller Ventilsfedern, Austausch evtl. ermüdeten Schenkelfedern aus Stahl.
- Abschrauben der Beutelbretter; ggf. Erneuerung der Dichtungen vor dem Wiederaufschrauben.
- Reinigung aller 142 Tonventile in den Windladen; Aussaugen und Wischen der Windkästen.
- Ausbau aller 142 Kunststoffpulpeten und Umrüsten der Windladen auf Edelstahlpulpeten samt neuer Sämischlederscheiben.
- Entfernung der Schaumstoffdichtungen an den Spunddeckeln und Ersatz dieser durch Gasometerleder; Entfernung der Klemmen zur Abstopfung an den vorderen Führungsstiften der Tonventile; Einbau von 6 neuen, befilzten Holzleisten zur Abstopfung der Tonventile.
- Zusammenbau und Abdrücken der Windladen in der Werkstatt; Funktionsprüfung.
- Wiederanlieferung und Einbau der Windladen.
- Wiederanschluss der Ton- und Registertraktur.

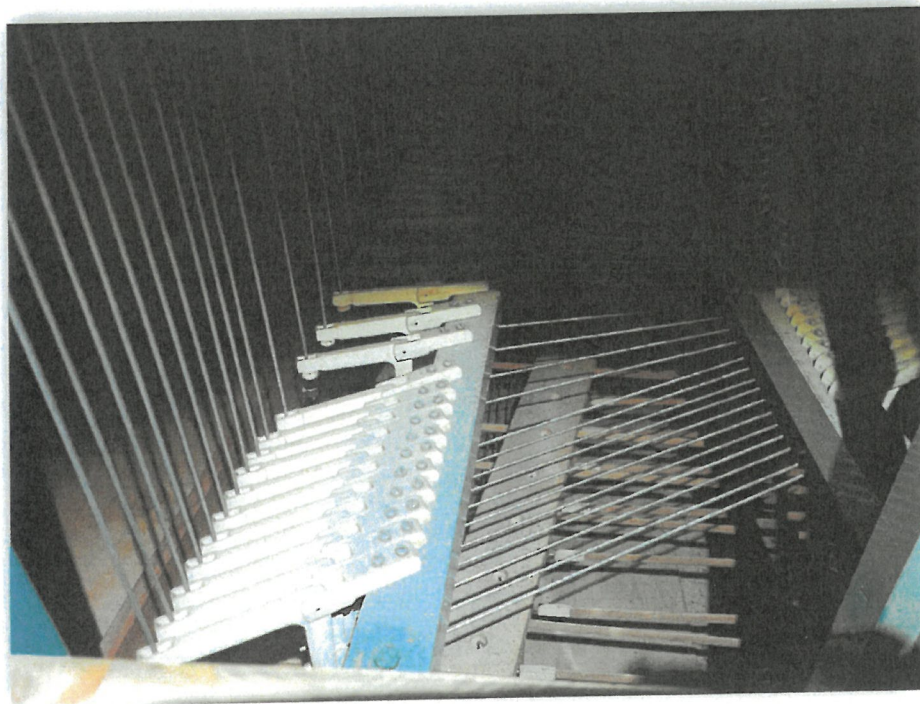
Traktur: In der Tontraktur wurden viele Kunststoffteile verbaut. Unter anderem müssen hier 254 Kunststoffwinkel sowie 80 Kunststoffdöckchen erneuert werden. Die Registertraktur funktioniert derzeit zuverlässig und kann in der jetzigen Form erhalten bleiben.

*In der Tontraktur wurden viele Kunststoffteile verbaut. Hier besteht die Gefahr, dass diese Teile zu brechen beginnen und es dann entsprechend zu Tonaussetzern kommt. Daher werden in der Traktur alle Kunststoffwinkel und Döckchen ersetzt. (siehe Bild 2 und 3)*

Bild 2 – Blick auf einen kleinen Teil der Trakturwinkel aus Kunststoff.

- Ausbau der vier Winkelbalken der Manualtrakturen (2x2x56 Winkel) sowie des Winkelbalkens der Pedaltraktur (30 Winkel); Entfernung aller 254 Kunststoffwinkel und Ersatz dieser durch neue Trakturwinkel aus Weißbuche.

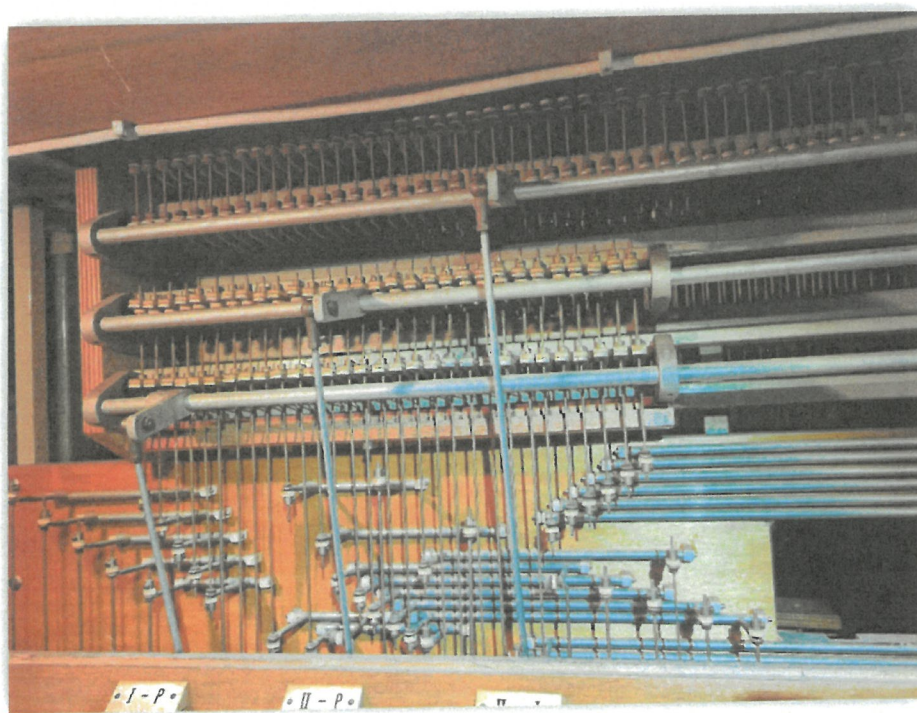
Bild 3 – Das Koppelwellenbrett wird komplett ausgebaut und alle Döckchen erneuert.

- Ausbau des Koppelwellenbrettes der Pedaltraktur, sowie des kleinen Wellenbrettes im II. Manual und Mitnahme in die Werkstatt; Ausbau aller Tonwellen; Entfernung aller 80 Kunststoffdöckchen; Ausbohren der Kunststoffreste und Einbau neuer Döckchen aus Weißbuche in die vorhandenen Löcher. *Die neuen Döckchen werden so gefertigt, dass ein Ausdübeln und Neubohren der Löcher nicht notwendig ist.*

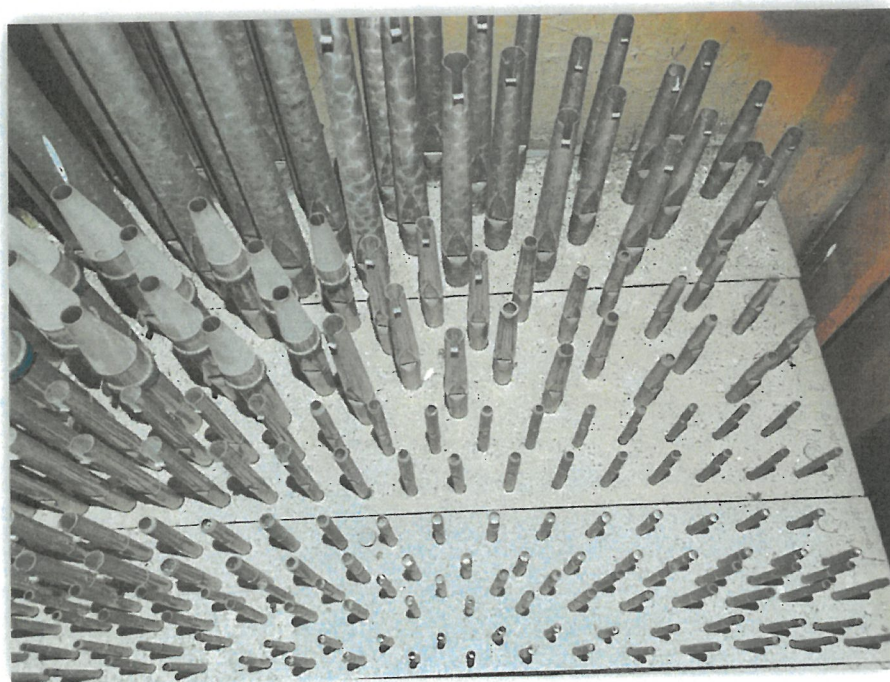
Pfeifenwerk: Die gesamte Orgelanlage samt Pfeifenwerk ist stark verschmutzt. Die Tonbildung der Pfeifen und die Stimmhaltigkeit wird hierdurch beeinträchtigt. An einzelnen Holzpfeifen (sowie an einigen Gehäuseteilen) besteht ein aktiver Schimmelbefall. Der Zustand des Pfeifenwerkes ist ansonsten recht gut. Die Spunddeckel der tiefen Oktave des Registers Subbaß 16' müssen mit neuen Dichtungen versehen werden. Einzelne Diskantpfeifen sind beschädigt und teilweise ohne Funktion.

Bild 4 – Blick auf das verschmutzte Pfeifenwerk im II. Manual.

Das gesamte Pfeifenwerk (17 Register – 24 Chöre - 1136 Pfeifen) wird vor Ort und in der Werkstatt gereinigt (*siehe Bild 4*):

- Die Metallpfeifen werden trocken mit einem Luftstrahl und Flaschenbürsten gesäubert und von außen feucht abgewischt.
- Die Holzpfeifen werden innen und außen abgesaugt und anschließend feucht abgewischt; Die Pfeifenspunde werden hierfür herausgenommen und mit Pressluft gereinigt. Alle Vorschläge der Holzpfeifen werden abgeschraubt um die Pfeifen auch im Kernbereich ordentlich reinigen zu können.
